Ronttismäen tehtaalaismuseo

*Hoito- ja käyttösuunnitelma
Lounais-Hämeen museot matkailukäyttöön
Sirkka Köykkä 2011*

TAUSTAA

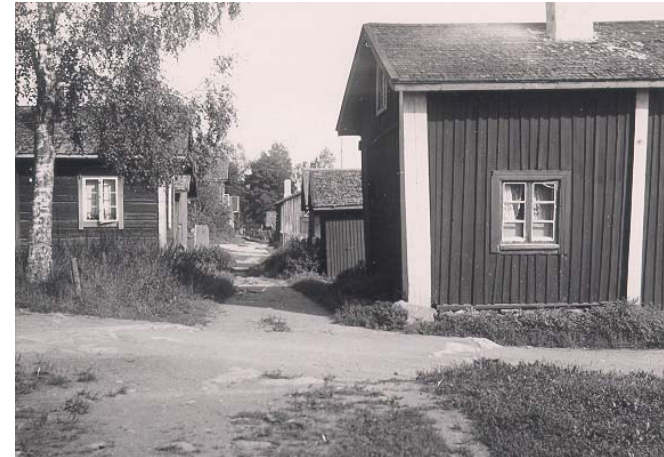
Näkymä palokujalle. Palokujat olivat hiekkapintaisia kapeita väyliä. Niitä rajasivat pää- ja ulkorakennukset. Kuva Lounais-Hämeen museo.

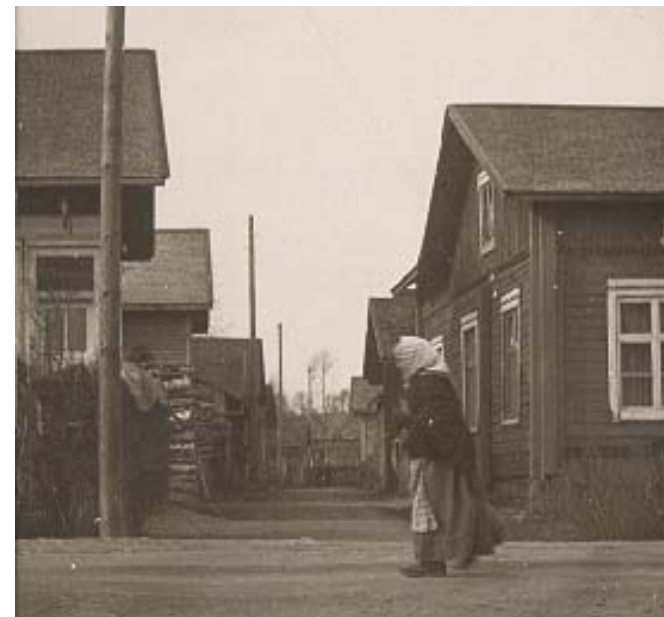
Näkymä palokujalle. Palokujilla tapahtui alueen poikittainen liikenne. Kuva Lounais-Hämeen museo.

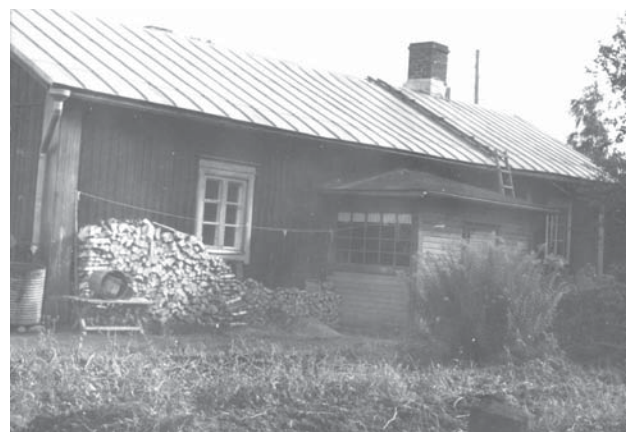
Pihojen vanhoissa valokuvissa näkyy myös työnteko. Kuisilla on yksinkertainen moniruutuinen lasitus. Päärakennuksessa on myös sisäpuite. Ikkunan kehystys on koristeltu vaakalistalla ja viistoamalla pitkiltä sivuilta. Ikkunan vaikutelma on korkeampi kun ikkunan kehys on yläosaan korkeampi. Kuistin panelointi on hienompi kuin päärakennuksen. Kuva Lounais-Hämeen museo.

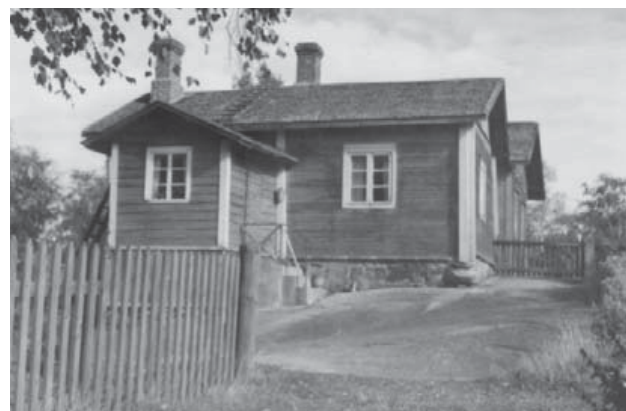
Vanhastaan tonteilla näkyvät avokalliot ja säleaita sovitaan maaston mukaan ilman näkyviä porrastuksia. Perustuksissa käytetty luonnonkivi sitoo rakennuksen avokallioon. Monilajinen luonnonnurmi kukkineen liittää piha-alueiden perustason laajaksi kokonaisuudeksi. Kuva Lounais-Hämeen museo.

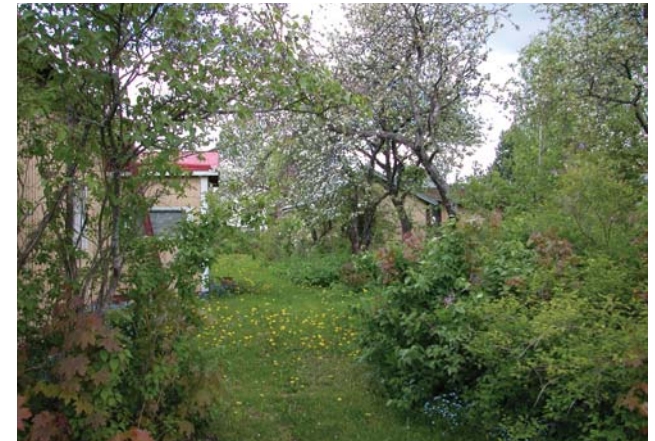
Kalliomäen alueel-
la yleisesti käytetty
harva säleaita on
sovitettu maaston
mukaan kulkevaksi
usein ilman porras-
tuksia. Kuvassa yh-
teen suuntaan viis-
tettu säleaita.

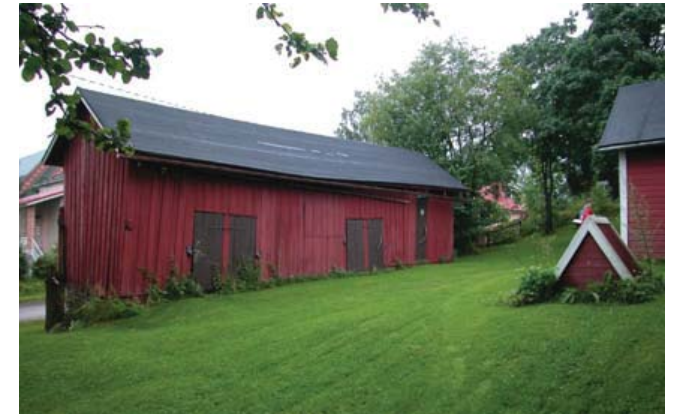
Pihalle kuuluu kaivettu kaivo. Maasto laskee tontilla myös poikkittain.

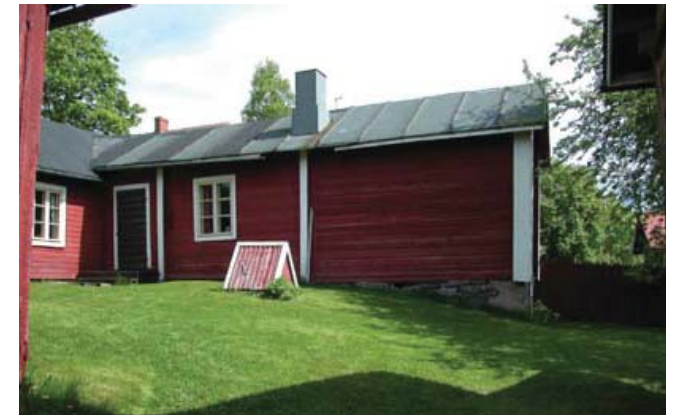
Tontilla on poikkeuksellisesti linjan suuntainen ulkorakennus. Maaston laskiessa kivijalka on korkeampi.

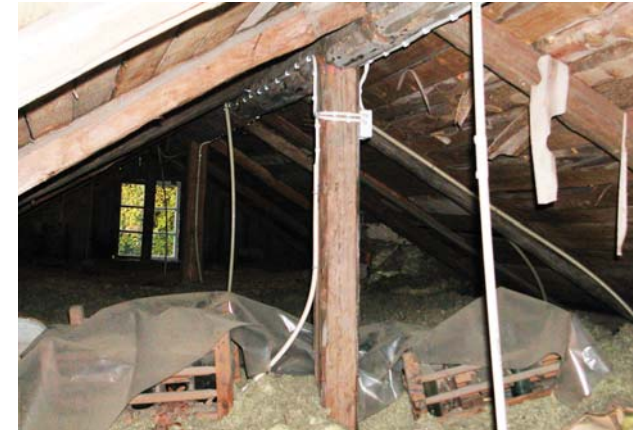
Kalliomäelle tyypillisesti vanhimmissa rakennuksissa päärakennuksessakin on yksinkertaiset rakenteet. Järvisen talossa on ns. mustalaiskatto- tuolit ullakolla.

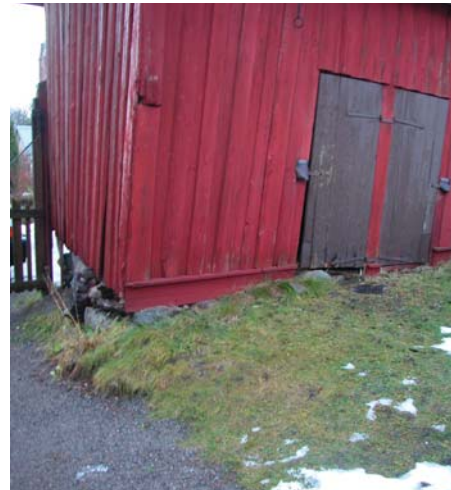
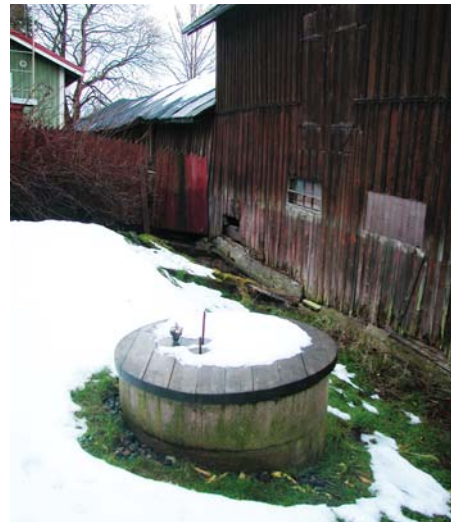
Ulkorakennuksen edusta laskee sisäänkäynnille. Sisäänkäynnin kohdalta on maata madallettu, jotta alin hirsi ei jäisi maan alle.

Ulko-oven päällä on ikkuna, josta tulee eteiseen valoa.

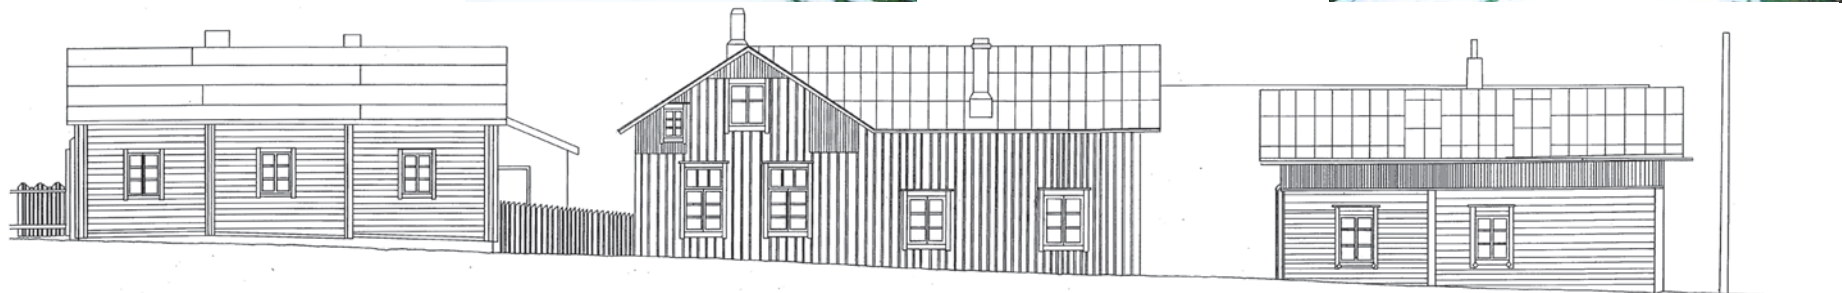
II-linjan katujulkisivupiirustus Tampereen teknillinen yliopisto.

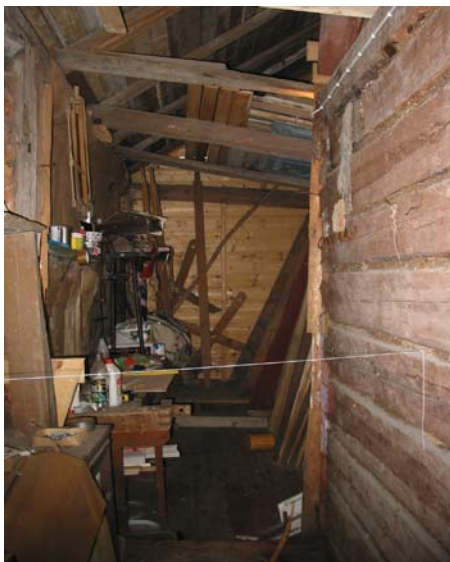
Rakennuksen sisällä näkyy lämpimän osan hirsiseinä oikealla ja kylmän osan rankorakenteinen lautaseinä vasemmalla. Kuva Jiri Hietanen.

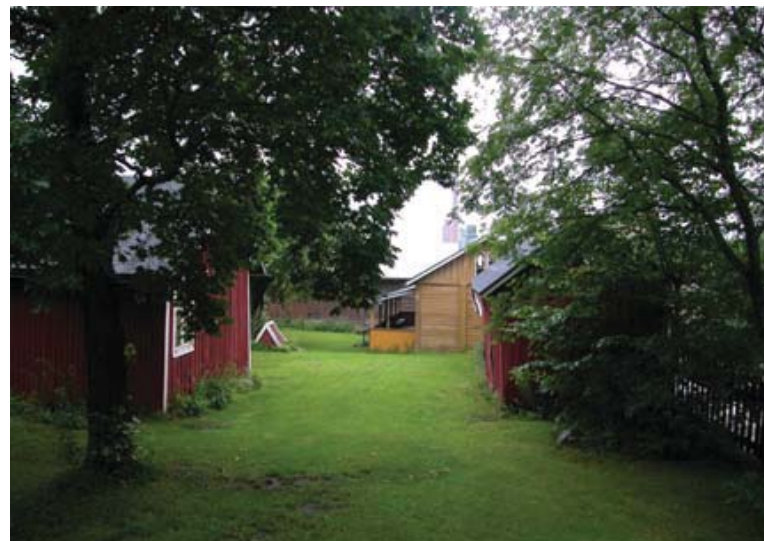
Nurmi yhdistää kaksi tonttia toisiinsa. Tonttien vanha raja ja entinen palokuja eivät ole näkyvissä. Aiemmin tonttien välinen raja on ollut kokonaan rajattu ulkorakennuksella. Lisäksi tonttien väliin sijoittui palokuja, joka oli suunnilleen samalla korkeudella linjan suhteen. Maastossa ylempänä oleva tontin osa on jäänyt selvästi linjaa ylemmäs sen louhimisen yhteydessä. Vanha palokuja asettuu noin keskellä kuvassa olevan kahden aidantolpan väliin.

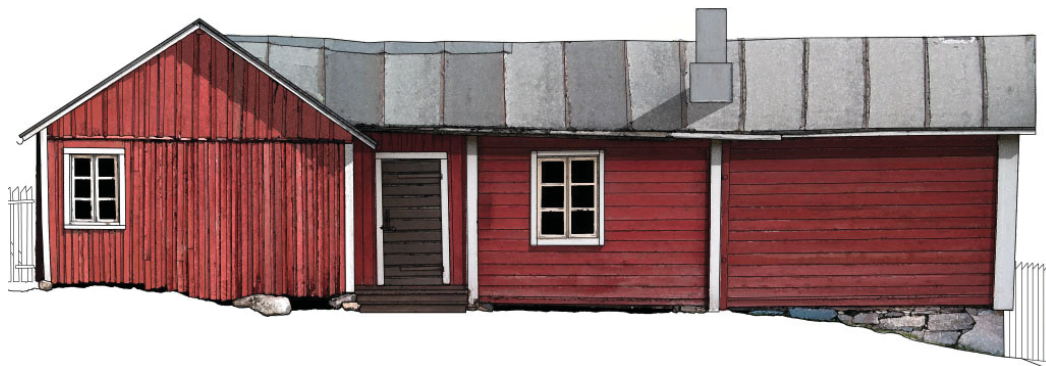
Rakennuksen oikeassa reunassa on kaksi pitkänurkkaista hirrestä tehtyä huonetta ja niiden välissä on rankorakenteinen osa, josta on sisäänkäynti. Päätynä näkyvässä siivessä on oikean puoleisessa osassa julkiviuladoituksen takana erillinen lämpimänä pidetty hirsikehikko ja vasemmalla kapea varastotila, jonne on ikkuna. Kuva Jiri Hietanen.

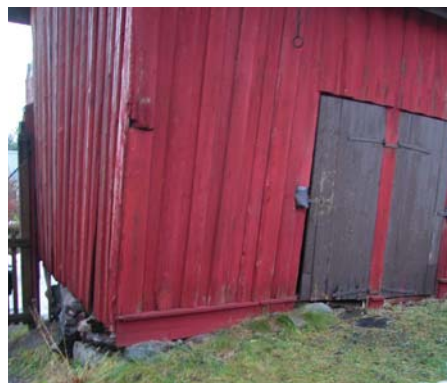
käytetty sileää huopaa, osin on kolmiorimahuopakattoja. Räystäät ovat avoimia. Räystään alunen on maalattu julkisivun väriin. Ulkorakennuksen nurkkalautoja ei ole korostettu, vaan julkisivu on kokonaisuudessaan punamultainen.

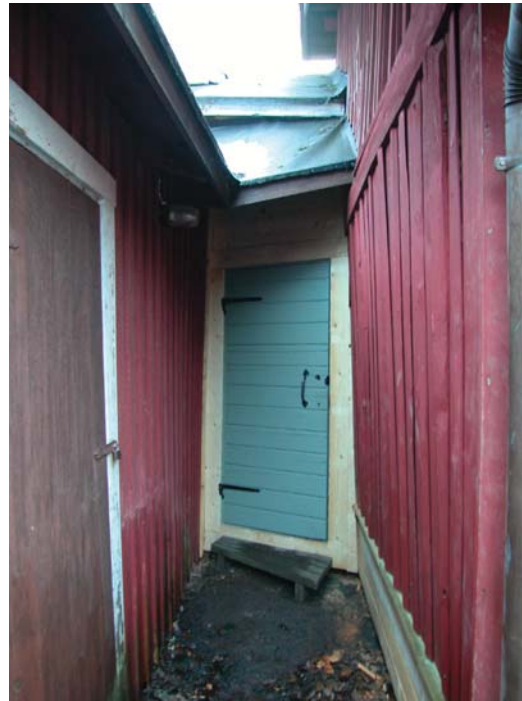
Pohjoinen sisäänkäynti on jäänyt kapeaksi kuiluksi asuinosaan ja varaston väliin. Ovi on suoristettu ja maalattu. Karmi on oikaistu. Hirsiosan helma on paikattu.

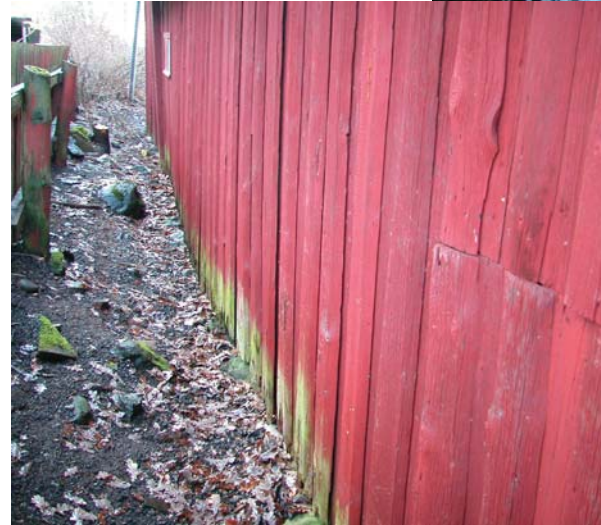
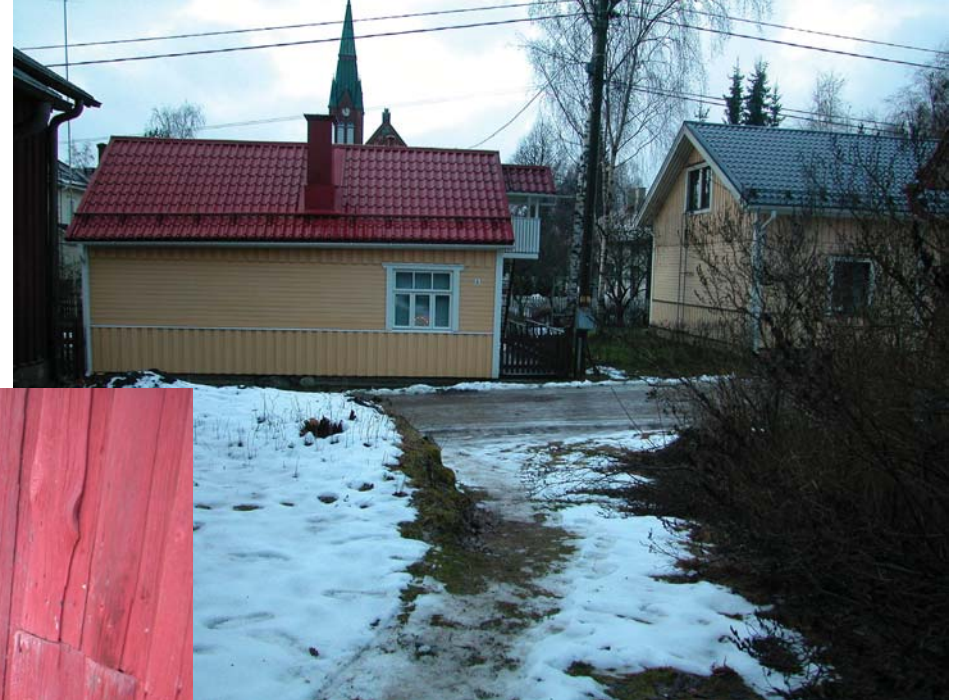
Pohjoinen käynti tontille.
Päärakennus on sahattua lautaa peiterimoineen ja ulkorakennus on halvempaa pintalautaa. Molemmat rakennukset on käsitelty punamullalla.

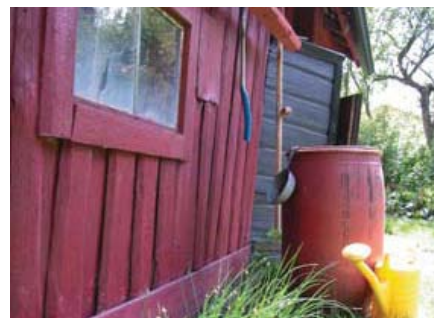
Pieni ulkorakennuksen seinustalla oleva ryytimaa ja sadevesitynnyri.

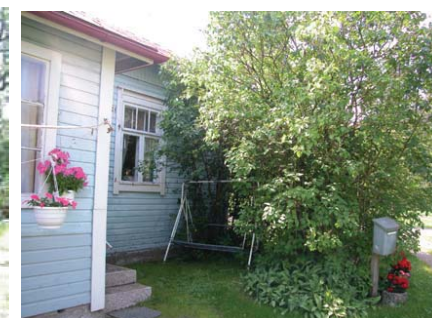
Päärakennus ja sisäänkäynnin yhteydessä oleva syreenimaja.

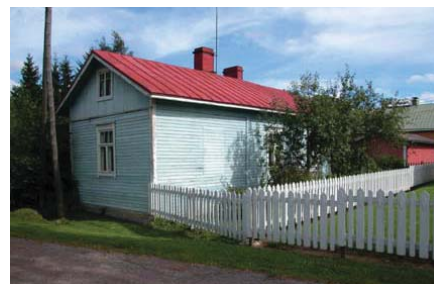
Tontin eteläpuolella linjan rajalla on säleaita. Säleaita jatkuu entisen palokujan keskellä tonttien väliin. Rakennuksen ja linjan välissä on nurmialue.

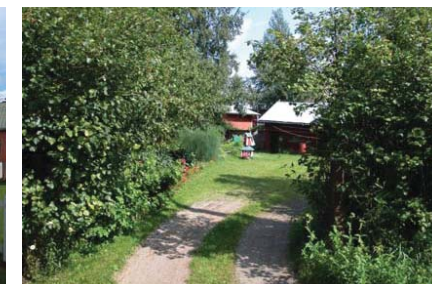
Tontin rajausta ja tilan muodostusta täydennetään kasvien ryhmittelyllä. Vehreästä sisäänkäynnistä näkymä talusrakennukselle, jonka takaa pilkistää myös naapurin talusrakennus.

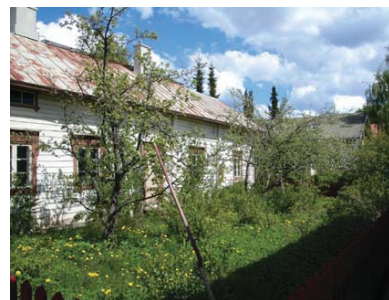
Linjalta avautuu näkymä eteläiseen puutarhaan. Puutarha on laajentunut osin palokujalle. Vanhastaan puutarhaan on kuitenkin mahtunut omenapuu ja marjapensasrivistö.

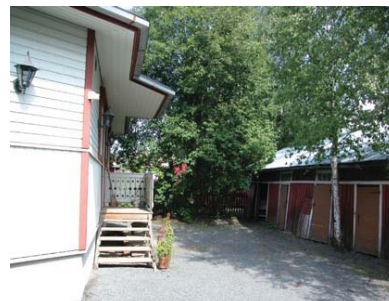
Rakennusten välisen piha-alueen luonne poikkeaa vahvasti puutarhan alueesta. Ulkorakennus rajaa pihan itärajaa. Rakennuksen takana kulkee palokuja.

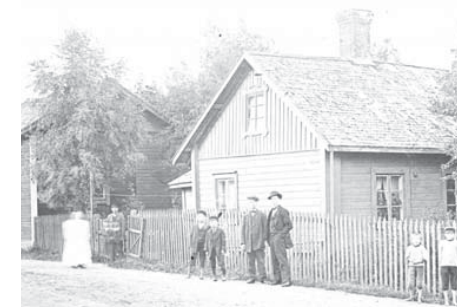
Näkymä I-linjalta 1900-luvun alussa. Poikittain oleva, aikoinaan Linikkalan kylään rakennettu talo on hieman irti linjasta. Se on rakennettu ennen alueen palstoittamista eli vuotta 1860. Rakennuksen edessä on korkea säleaita. Linjalta on kapea portti talojen muodostamalle pihalle. Poikittain olevan talon edessä on edelleen puutarha. Taloa on vain hieman korotettu ullakolla. Kuva Lounais-Hämeen museosta.

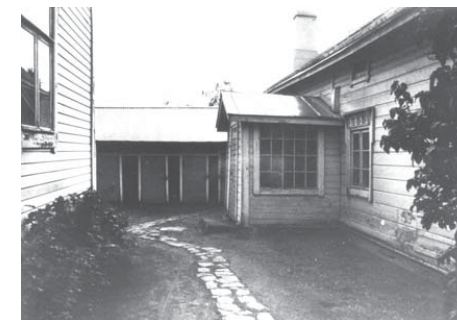
Sisäänkäynti rakennusten rajaamalle pihalle 1950-luvulla ja 2000-luvun alussa. Sisäänkäyntiin näkyvä kuisti on purettu ja eteistilasta on avattu käytävä pihojen välille. Vasemmalla olevaa rakennusta vasten on sama kukkapenkki. Pihan pinta on muuttunut soraksi entisen nurmen sijasta. Portin pielessä on syreeni molemmissa kuvissa.
